# Feuerbeständigkeit der Befestigung von ADR-Warntafeln am Fahrerhaus

# Anforderungen aus dem ADR 2011

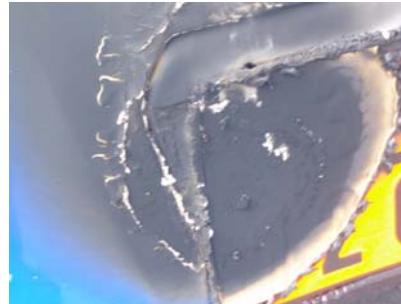
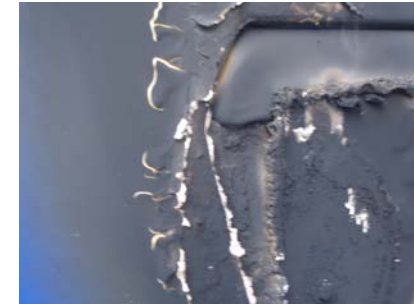
Die Feuerentwicklung zu Beginn des Versuchs entsteht durch den Abbrand der Lackierung.

Nach Abbrand der Lackierung erlischt die Feuerentwicklung.

Die Bilder rechts zeigen oberflächliche Verschmorungen aber keinen Durchbrand.

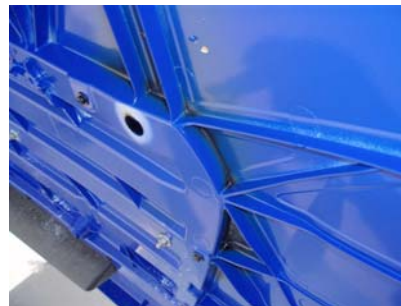
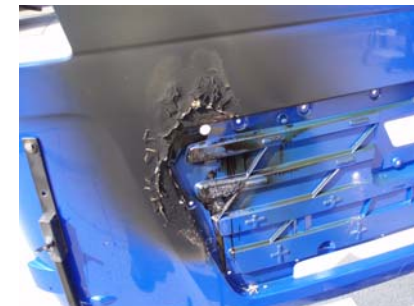
An der Rückseite der Frontklappe sind im Bereich der Verschraubung keine Beschädigungen erkennbar.

An der Vorderseite sind im Bereich der Verschraubung keine signifikanten Beschädigungen erkennbar. D.h. keine Veränderungen an den Befestigungslöchern.
